# Hittfelder Mühle

Baufaufnahme und Dokumentation

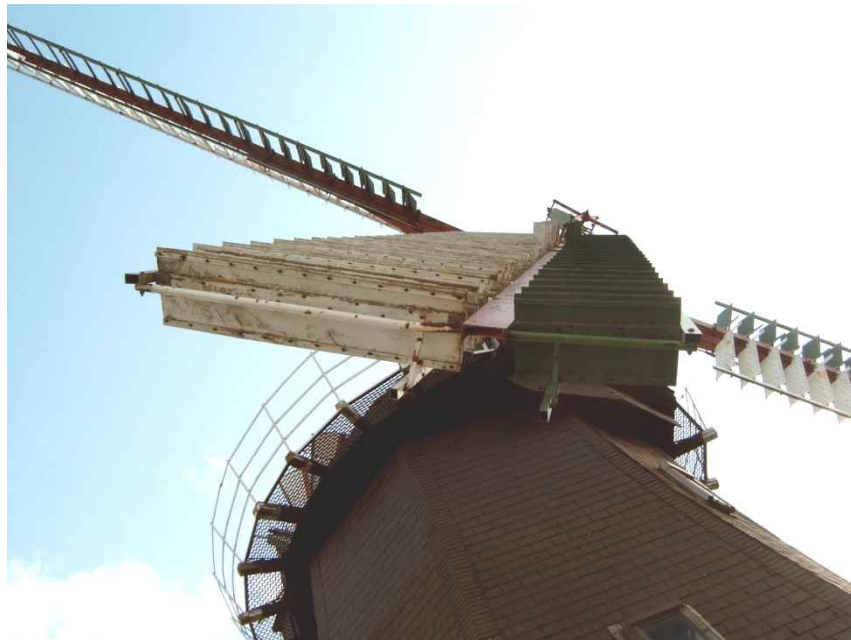
Flügelkreuz mit Jalousiesteuerung.

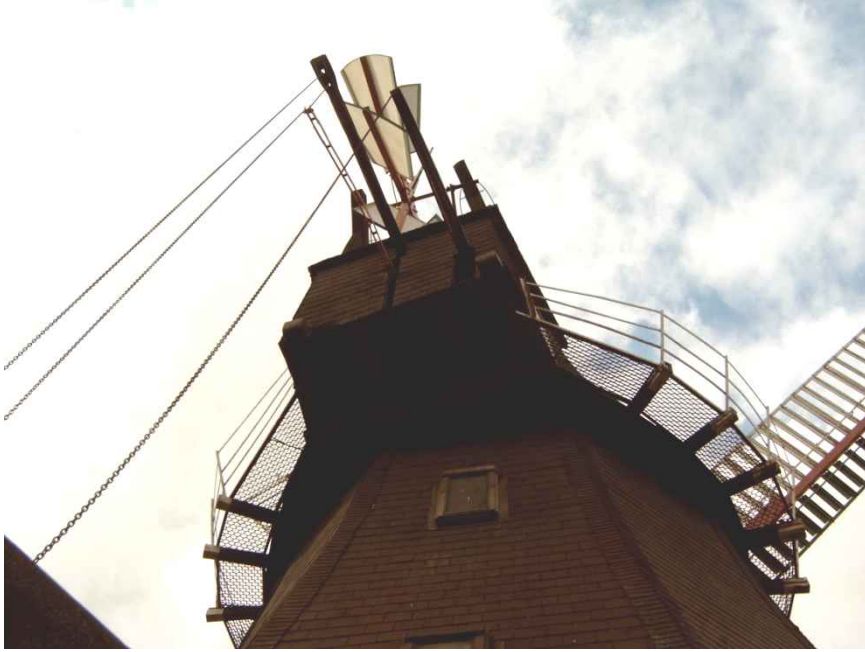
Profil eines Flügels mit extrem geringer Verschränkung.

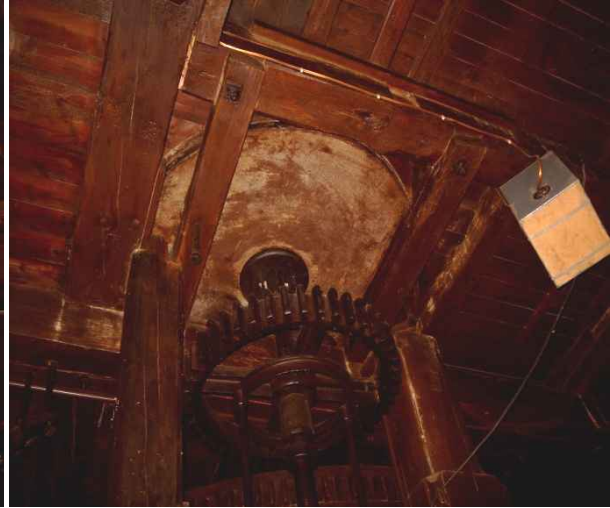
Unteres Lager der Königswelle mit Stirnrad, auffallend massive Tragkonstruktion nach mecklenburgischem Vorbild.

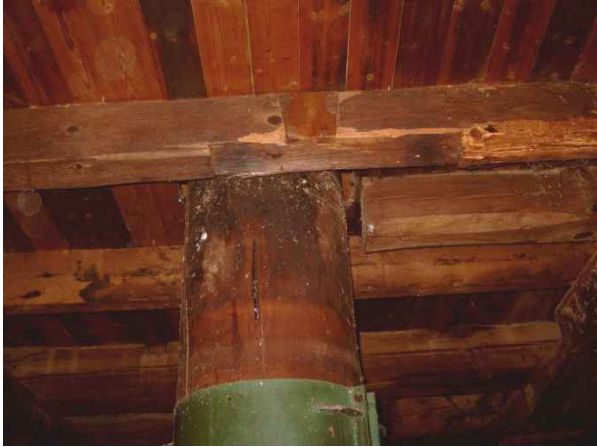
Oberes Lager der ehemaligen Nebenkönigswelle, an der Balkenunterseite Spuren des Kegelrades zum Abtrieb auf die Transmission sowie Bolzenlöcher für Lagerbock derselben.

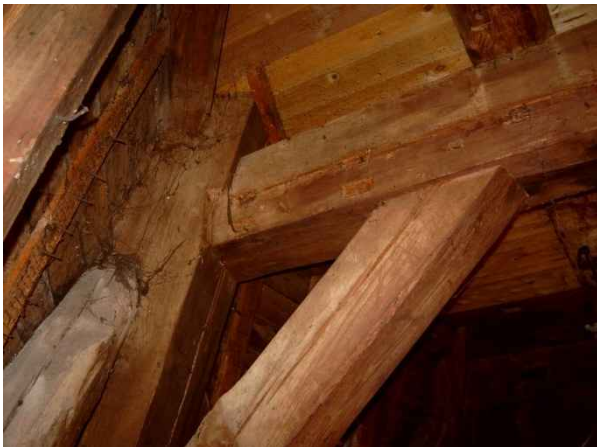
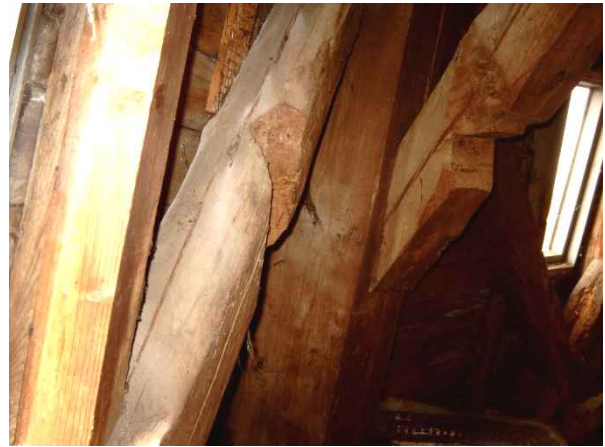
Deckenbalkeneinkerbungen von ehemaligem Annahme-Elevator über der Transmission.

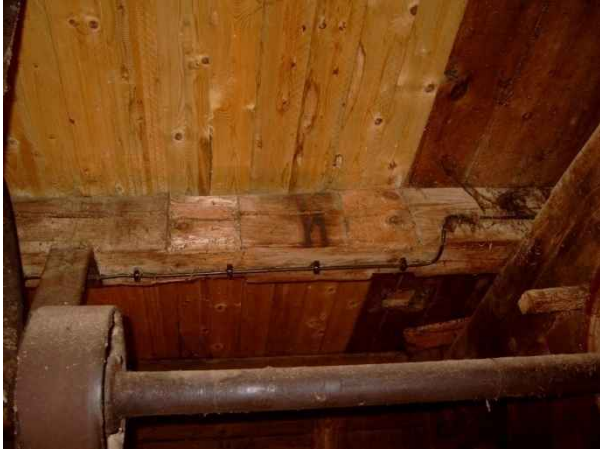
Spuren vom ehemaligen Vorbehälter des Walzenstuhls im Balkenwerk an der Südwestseite.

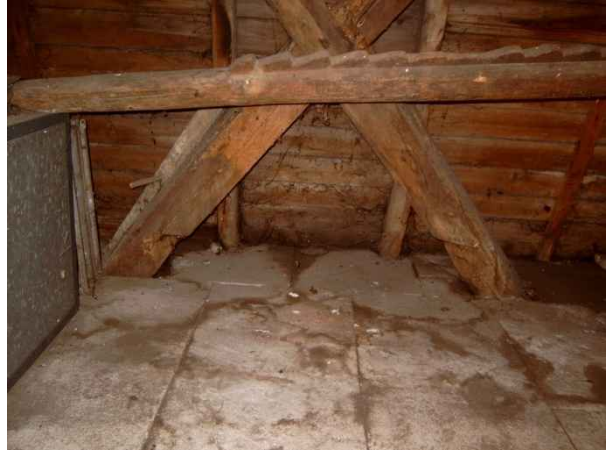
Ausnehmungen für ehemaligen Annahmehievenator im Balkenwerk über der Transmission.

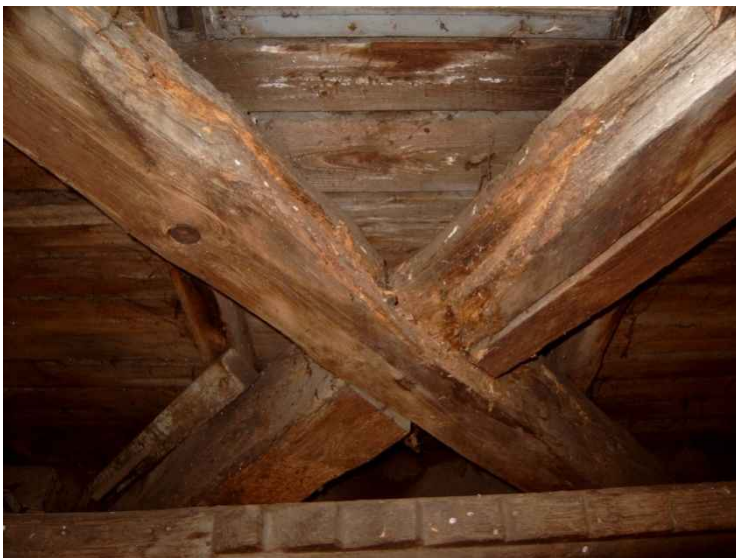
Ausnehmungen für ehemalige Mehlmischmaschine im Anderskreuz über dem Fußboden.

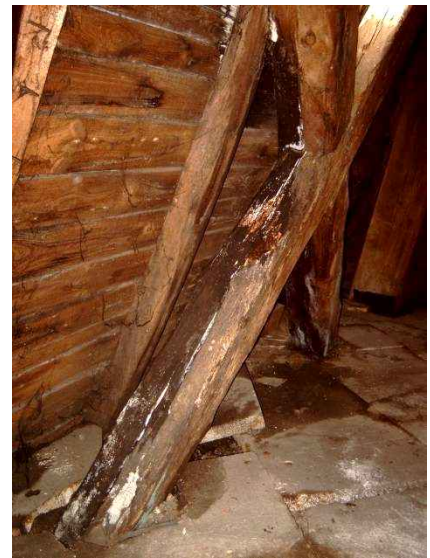
Durch undichtes Fenster beschädigtes Anderskreuz an der Westseite.

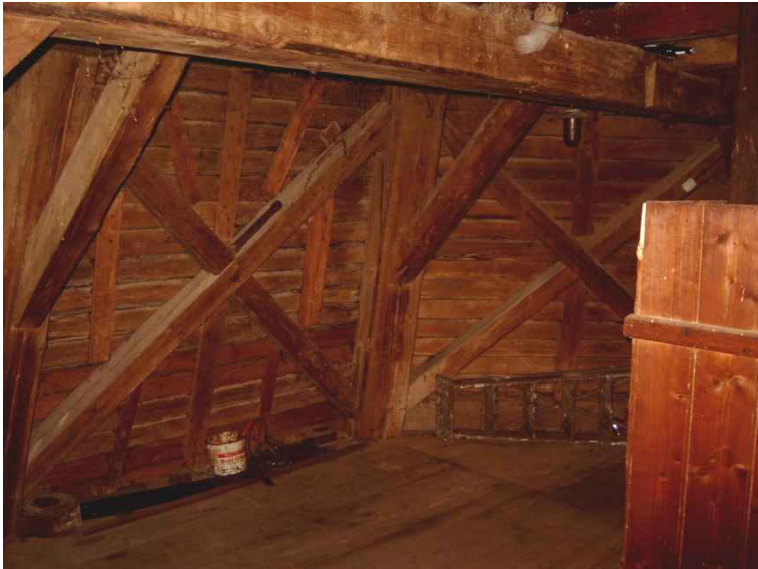
Durch undichtes Fenster beschädigtes Anderskreuz an der Südwestseite.

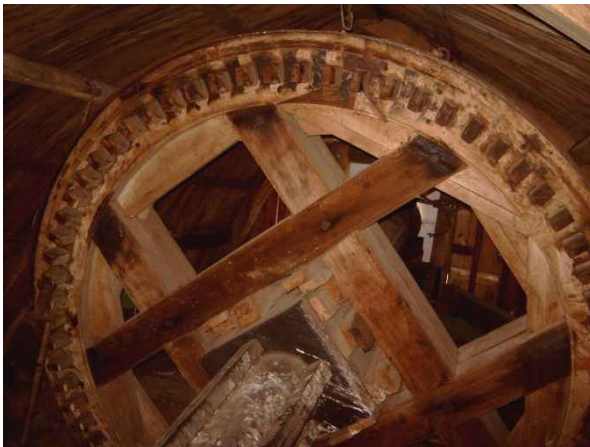
Schlechter Eingriff des Kammrades i. d. Bunkler.

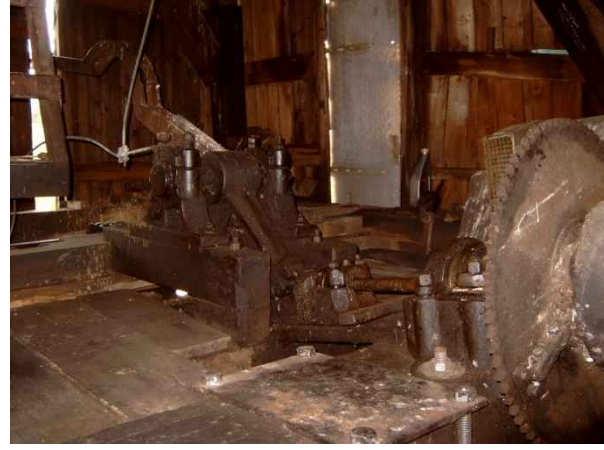
Halslager der 1989 erneuerten Flügelwelle.  
Rechts neben dem Lager zusätzliches Stahlprofil  
zum Stabilisieren des verzogenen Kapprahmens.

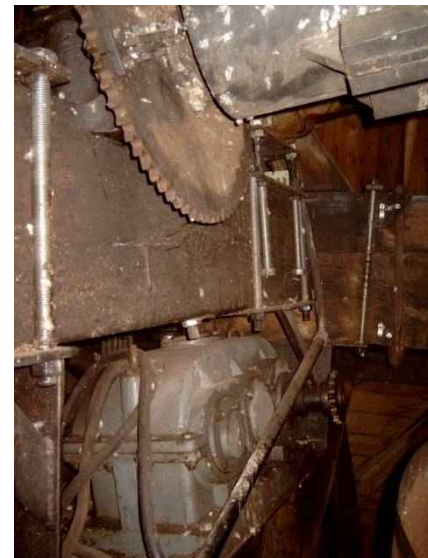
Penende der Flügelwelle mit versuchsweise eingebautem  
Generator zur Elektrizitätserzeugung.

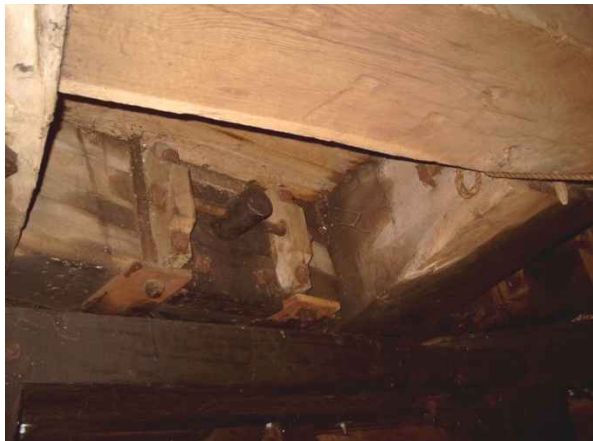
Schneckenvorgelege zur Ritzelwelle vom Windrosengetriebe (späterer Umbau).
