# Hittfelder Mühle

## Baufaufnahme

## und Dokumentation

Erstellt im Herbst 2008 durch

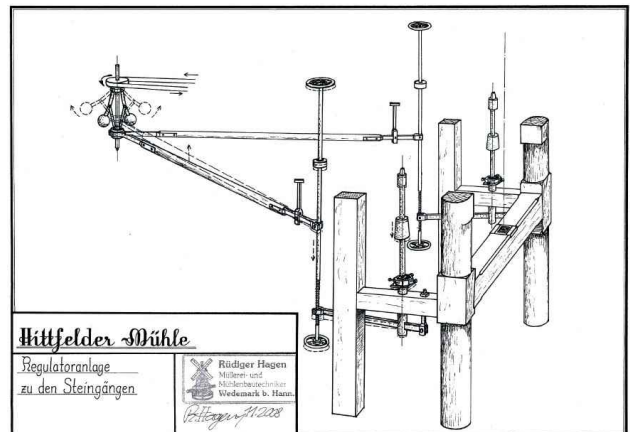
Regulatorenanlage und Radstuhl Hittfeld

konisches Stockrad ausgeführt. Die Königswelle endet im gemauerten Erdgeschoss in einem sehr massiven Radstuhl. Im Bereich, wo sich Räder auf der Welle befinden, ist diese vierkantig, ansonsten rund gearbeitet. Der runde Bereich der Welle auf dem Steinboden ist in jüngerer Zeit durch 2 umgelegte Blechhalbschalen verstärkt worden, da hier ein langer Trockenriss die Stabilität gemindert hat.

Am Fußende trägt die Königswelle ein großes hölzernes Stirnrad von 3,05m Durchmesser. Dieses treibt von unten über eiserne Ritzel 2 Steingänge an.

Der die Königswelle tragende Radstuhl besteht aus den 4 Ständern der zu den Steingängen gehörenden Lichtwerke und einem waagrecht dazwischenliegenden Spurbalken. Die beiden vom heutigen Eingang gesehen vorderen Ständer, die den Spurbalken tragen, sind sehr massiv ausgeführt und könnten aus älterem Material einer anderen Mühle stammen. Beide Ständer sind in der Hauptsache rund, im Bereich der Einzapfung des Spurbalkens jedoch vierkantig. Zumindest der rechte der beiden Ständer erweckt den Eindruck, als wäre er einmal Teil einer Königswelle einer anderen Mühle gewesen. Auf seinem vierkantigen Teil sind sogar noch Spuren ehemaliger Konsolen oder Keile erkennbar, die eventuell ein Rad getragen haben könnten.

An der Technik der Hittfelder Mühle sind einzelne Reparaturen notwendig. So muss der Eingriff von Kammrad und Bunkler neu abgestimmt werden. Zum Zeitpunkt der Bauaufnahme lag der Bunkler so niedrig, dass die Kämme des Kamrades mit ihren inneren Kopfseiten leicht an seiner oberen Scheibe anliefen. Trotzdem griff das Kammrad in horizontaler Richtung wesentlich zu tief in den Bunkler ein. Ein längerer Windbetrieb der Mühle sollte bis zur Abstellung dieses Problems unterbleiben.
